ALLES ÜBER DEN KOMMODEN REISE-KLASSIKER

SOLIDER 68er

Papas Traum und Taxlers Freude: 1968 debütierte der Mercedes Strich 8 als neue Mittelklasse. Er überzeugte durch guten Komfort und solide Technik zum fairen Preis. Ob er seine Qualitäten auch noch heute – mittlerweile als beliebter Klassiker – ausspielen kann, klärt unsere Kaufberatung für alle 4- und 5-Zylinder-Modelle, den W115.

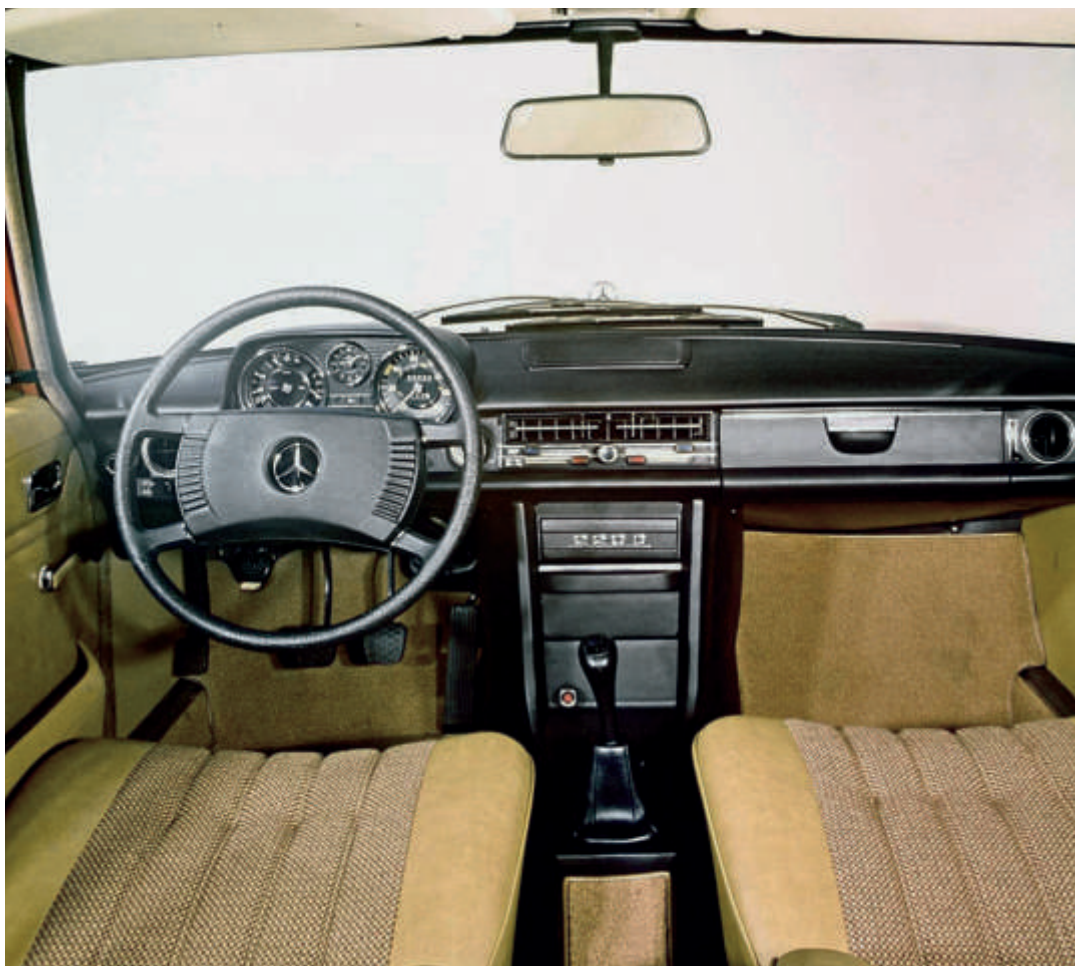
Oase der Gelassenheit: Das Cockpit mit bequemer Sitzposition hinter großem Lenkrad.

Die Karosserie fällt deutlich kompakter aus als beim Vorgänger. Dennoch vermittelt der Innenraum mehr Bewegungsfreiheit, gestattet das Cockpit mit seiner imposanten Mittelkonsole dem Fahrer eine gelassene und souveräne Sitzposition hinter dem großen Lenkrad, bietet der Kofferraum reichlich Platz. Revolutionäre technische Neuerung ist eine moderne Schräglenker-Hinterachse, die das Kurvenverhalten der nun deutlich über 1,3 Tonnen schweren Limousine optimiert.

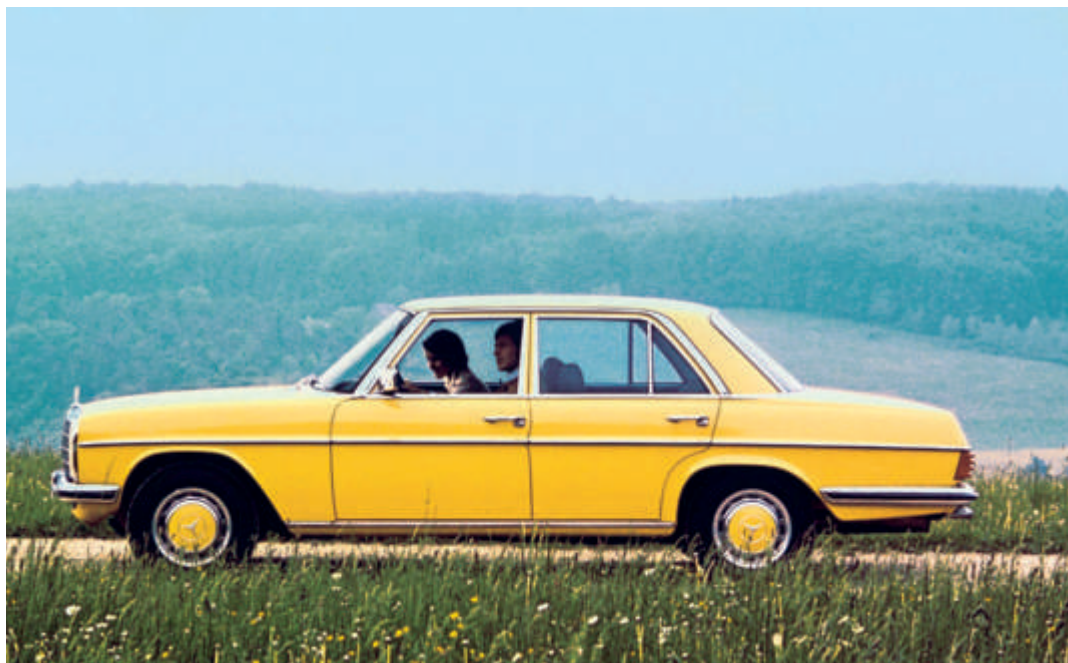
Kommoder Reiseklassiker: Der Strich 8 ist noch heute ein zuverlässiges, bequemes Auto.
